**RELAZIONE GEOLOGICA AI SENSI DELLA  
D.G.R. 30 MARZO 2016 n. X/5001**

**PROGETTO AMPLIAMENTO DELL'ATTIVITA' PRODUTTIVA DI LAVORAZIONE DEL  
VETRO IN VIA PRIMO MAGGIO, 45**

**VIA I° MAGGIO 45 - ORIGGIO (VA)**

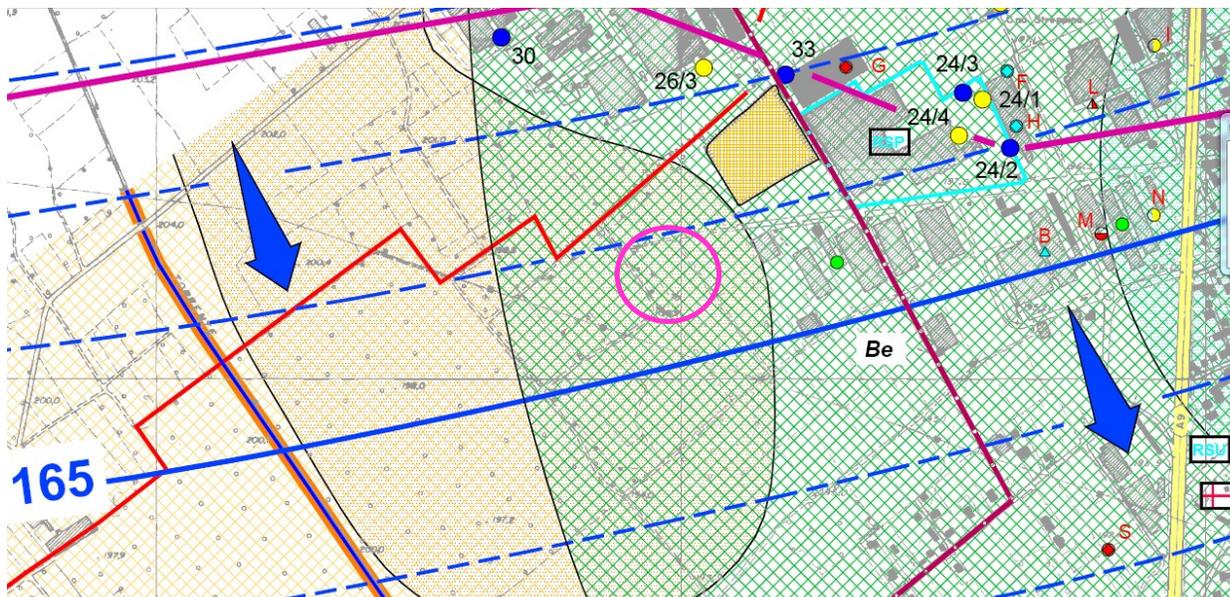
Nella cartografia geologica di P.G.T. il livello freatico della prima falda viene individuato ad una trentina di metri di profondità. Tale misura non costituisce un valore fisso nel tempo in quanto soggetta ad oscillazioni in dipendenza di fattori esterni quali precipitazioni, irrigazioni, prelievi, ecc.

stralcio carta idrogeologica comunale con circonscritta in magenta l'area di intervento

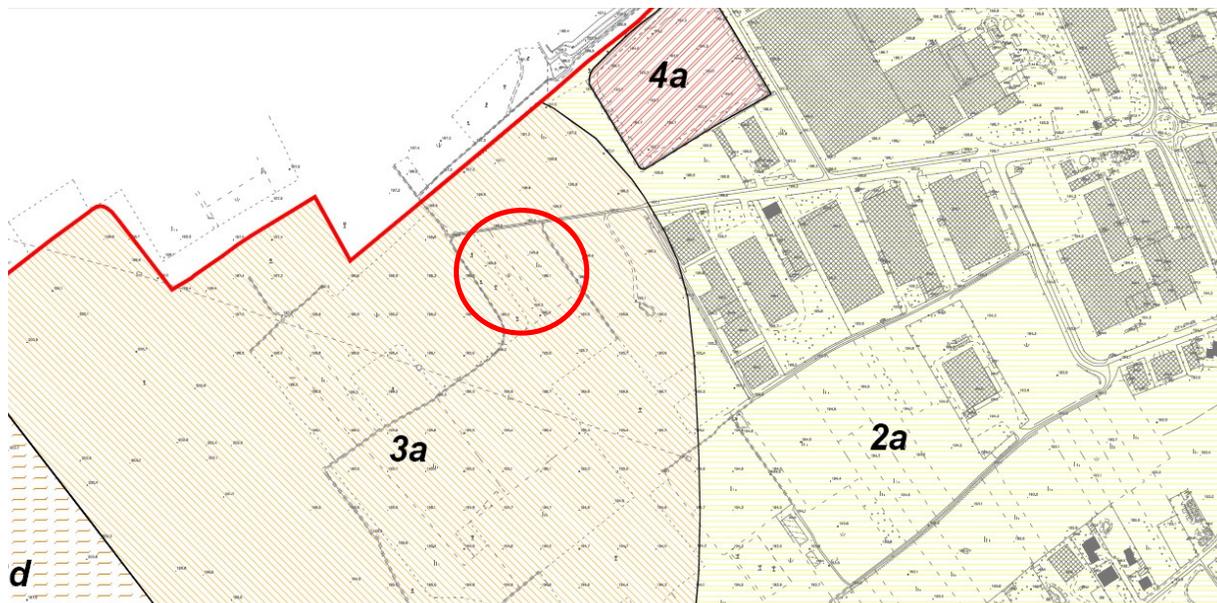
L'area ricade totalmente in classe di fattibilità geologica **3a** (fattibilità con consistenti limitazioni), così definita: “area di possibile localizzazione di nuovi pozzi individuata nell'ambito di uno studio specifico promosso dall'ATO”.

Lo scenario di pericolosità sismica locale individuato risulta essere: Z4a (zona di fondovalle con amplificazioni litologiche e geometriche).

stralcio carta di fattibilità geologica comunale con circoscritta in rosso l'area di intervento

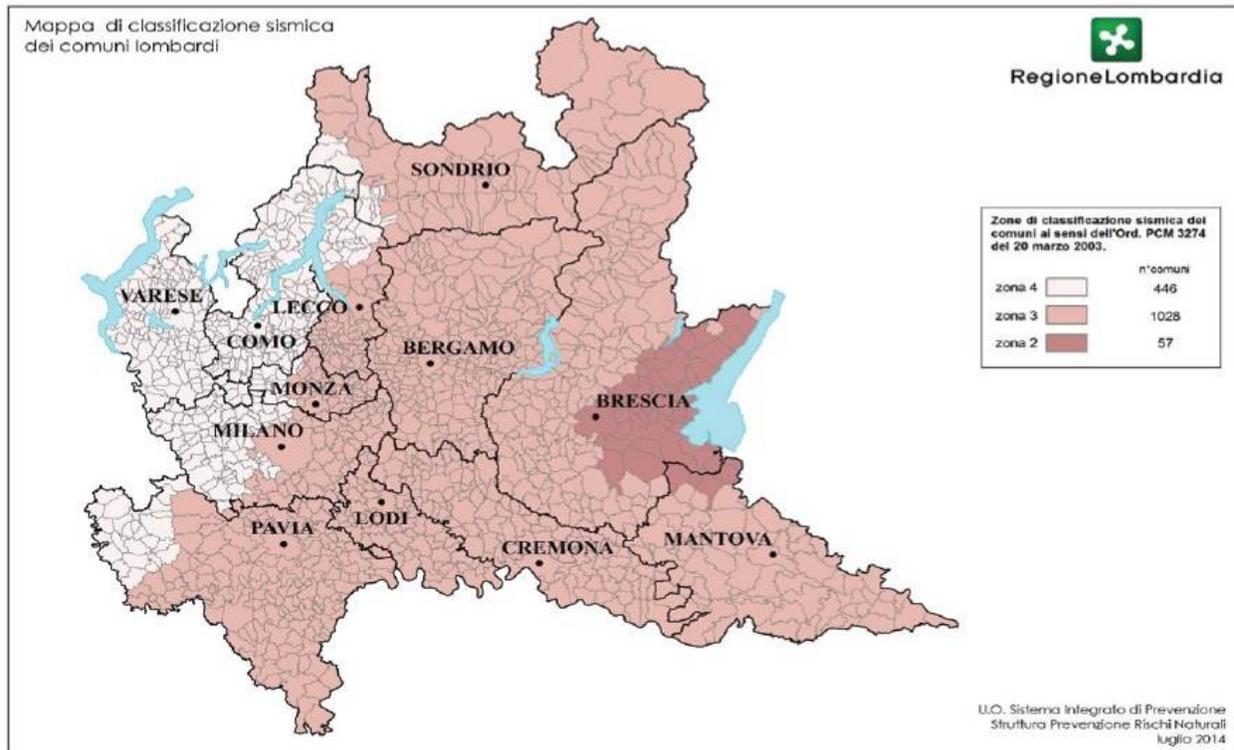
Nella tabella seguente compaiono le varie zone sismiche individuate secondo valori di accelerazione di picco orizzontale del suolo  $a_g$  con probabilità di superamento del 10% in 50 anni.

zona sismica	accelerazione orizzontale del suolo con probabilità di superamento del 10% in 50 anni ( $a_g/g$ )	accelerazione orizzontale di ancoraggio dello spettro di risposta elastico ( $a_g/g$ )
1	> 0,25	0,35
2	0,15 – 0,25	0,25
3	0,05 – 0,15	0,15
4	< 0,05	0,05

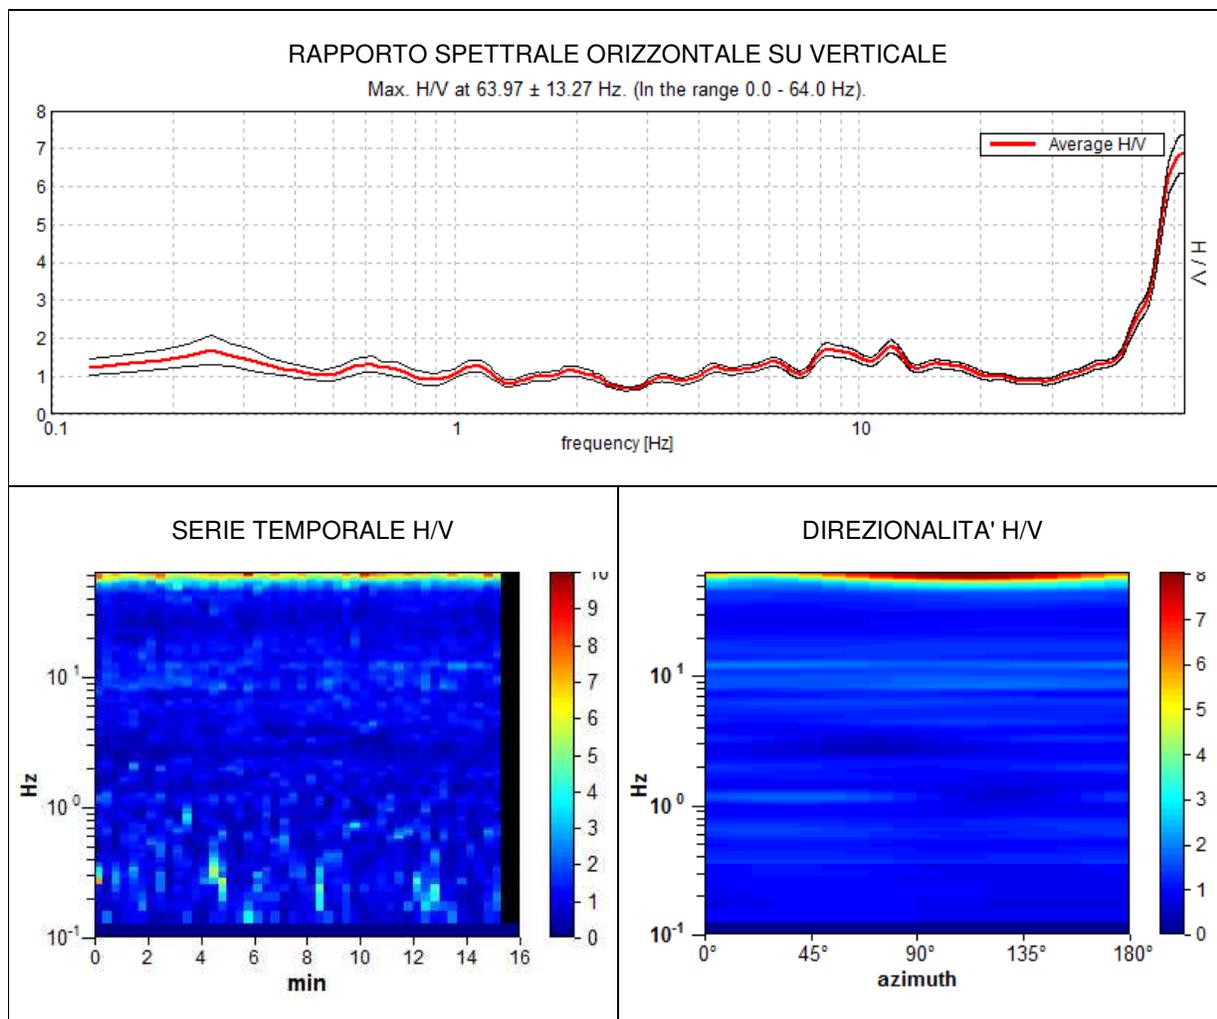
Strumento: TEP-0146/01-11  
 Formato dati: 16 byte  
 Fondo scala [mV]: n.a.  
 Inizio registrazione: 27/09/17 09:52:49 Fine registrazione: 27/09/17 10:04:49  
 Nomi canali: NORTH SOUTH; EAST WEST ; UP DOWN  
 Durata registrazione: 0h16'00". Analisi effettuata sull'intera traccia.  
 Freq. campionamento: 128 Hz  
 Lunghezza finestre: 20 s  
 Tipo di lisciamento: Triangular window  
 Lisciamento: 10%

SPETTRI DELLE SINGOLE COMPONENTI

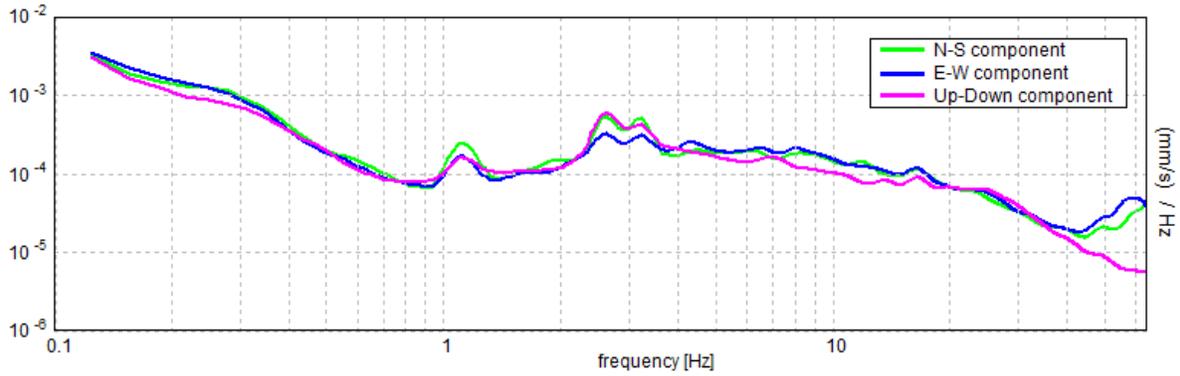
H/V SPERIMENTALE vs. H/V SINTETICO

Max. H/V at 63.97 ± 13.27 Hz. (In the range 0.0 - 64.0 Hz).

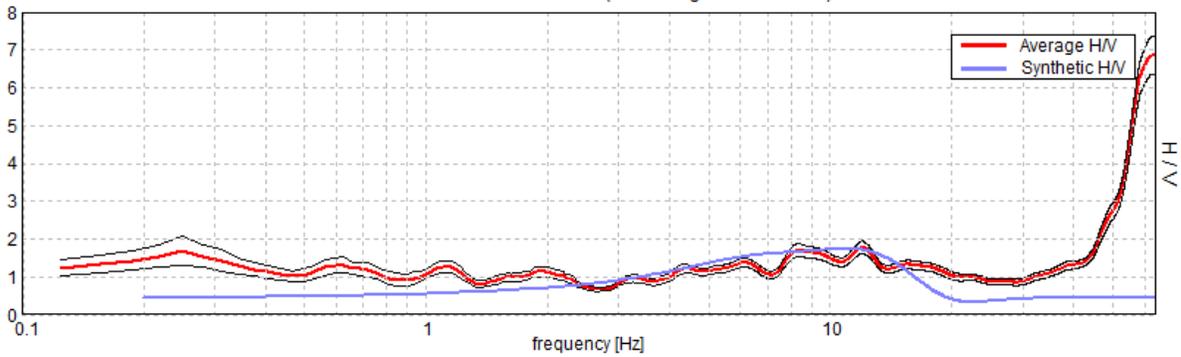
Profondità alla base dello strato [m]	Spessore [m]	Vs [m/s]	Rapporto di Poisson
2.80	2.80	144	0.42
9.30	6.50	275	0.42
16.30	7.00	320	0.40
inf.	inf.	365	0.40

Vs(0.0-30.0)=293m/s

Indagini geofisiche effettuate dallo scrivente a mezzo di misurazione di microtremori ambientali in prossimità del lotto e sulla stessa unità geologica (alla pagina seguente la misurazione effettuata), hanno fornito valori di  $V_{s_{eq}}$  discreti, intorno a 300 m/sec, permettendo così di classificare il sottosuolo di fondazione, ai sensi delle N.T.C. 2018, in categoria C: "depositi di terreni a grana grossa mediamente addensati o terreni a grana fine mediamente consistenti, con spessori superiori ai 30 metri, caratterizzate da un graduale miglioramento delle proprietà meccaniche con la profondità e da valori di  $V_{s_{30}}$  compresi fra 180 m/s e 360 m/s (ovvero  $15 < N_{SPT_{30}} < 50$  nei terreni a grana grossa e  $70 < cu_{30} < 250$  kpa nei terreni a grana fina)".

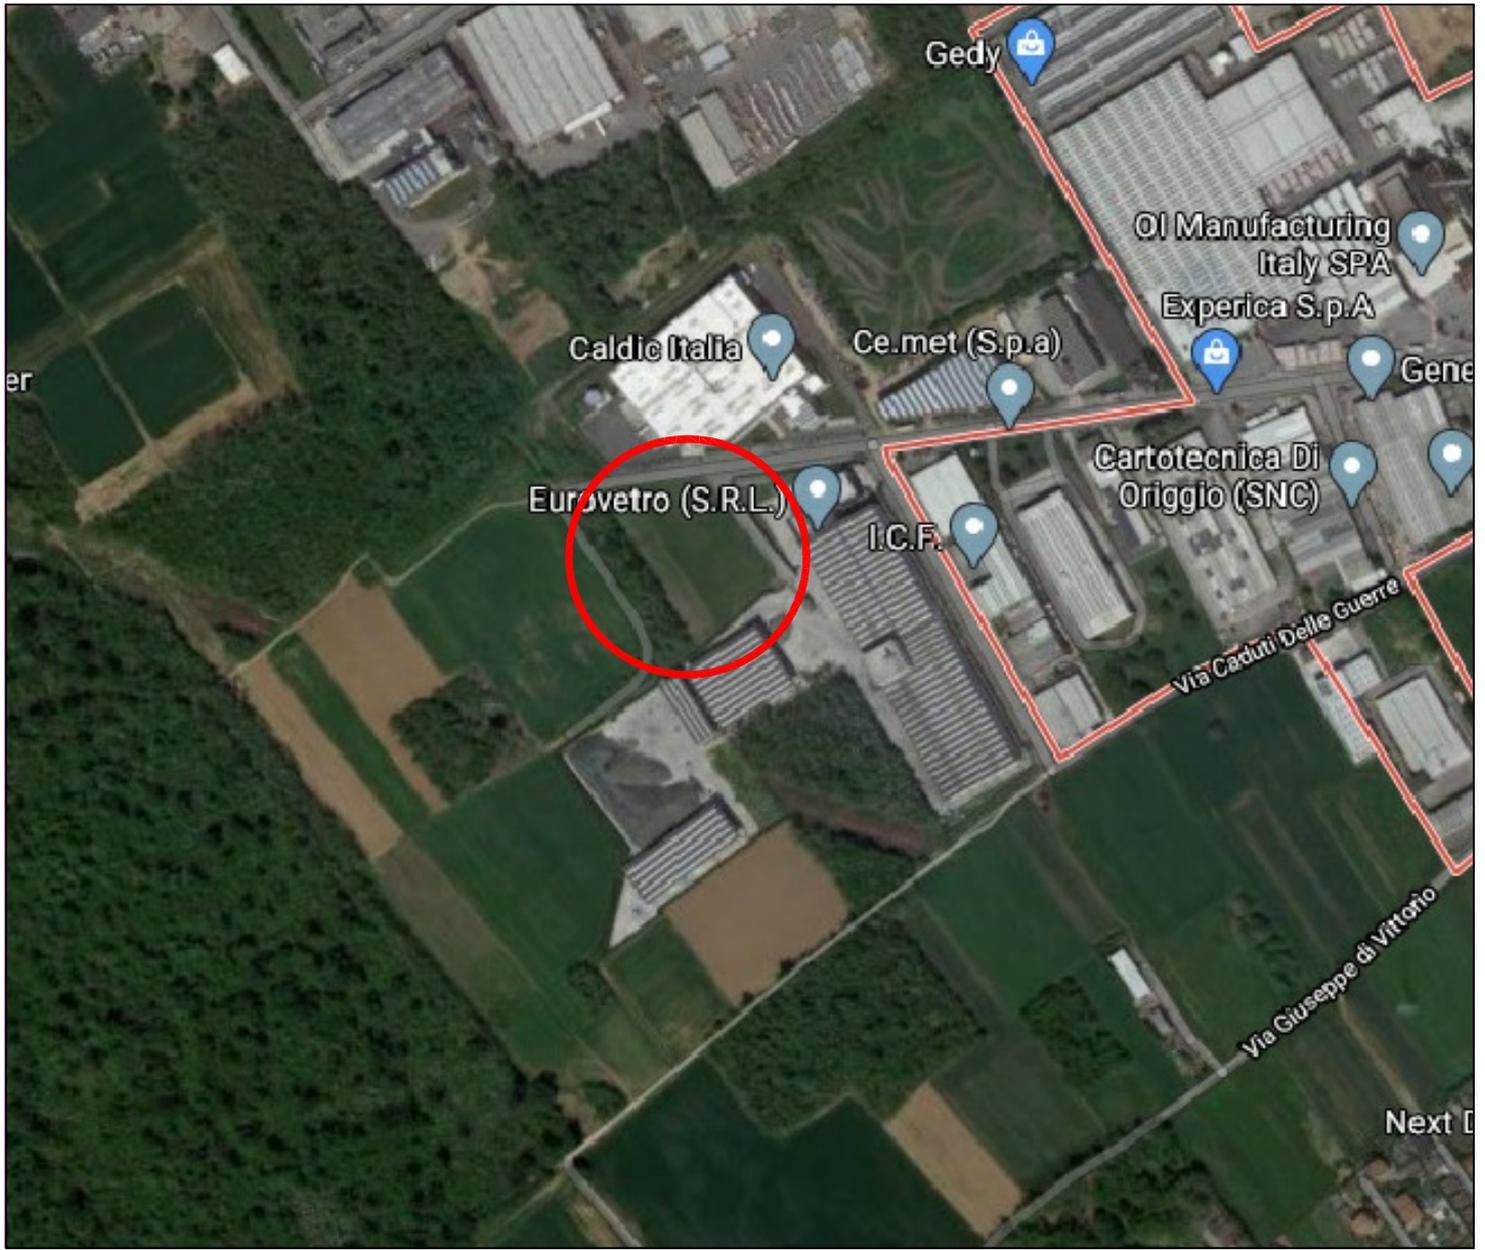
FIG.1

estratto immagine satellitare

ubicazione area
